Comparação da situação da parede externa da escola em torno das salas de aulas:

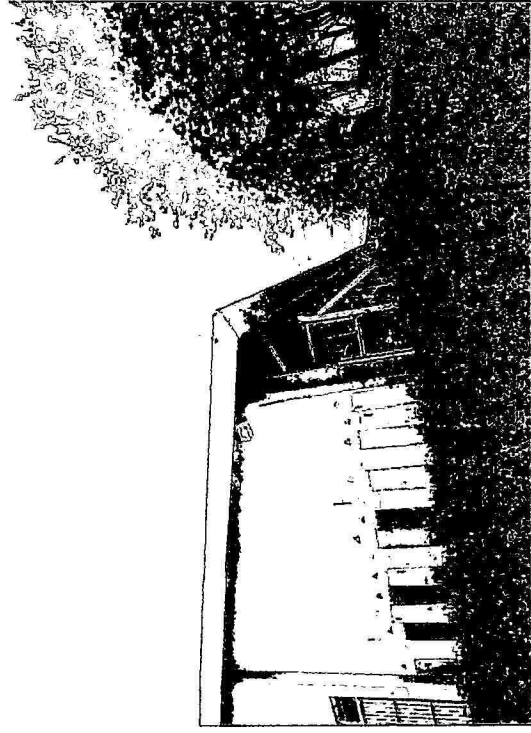
Antes

Comparação da situação da parede externa da parte de trás da escola:

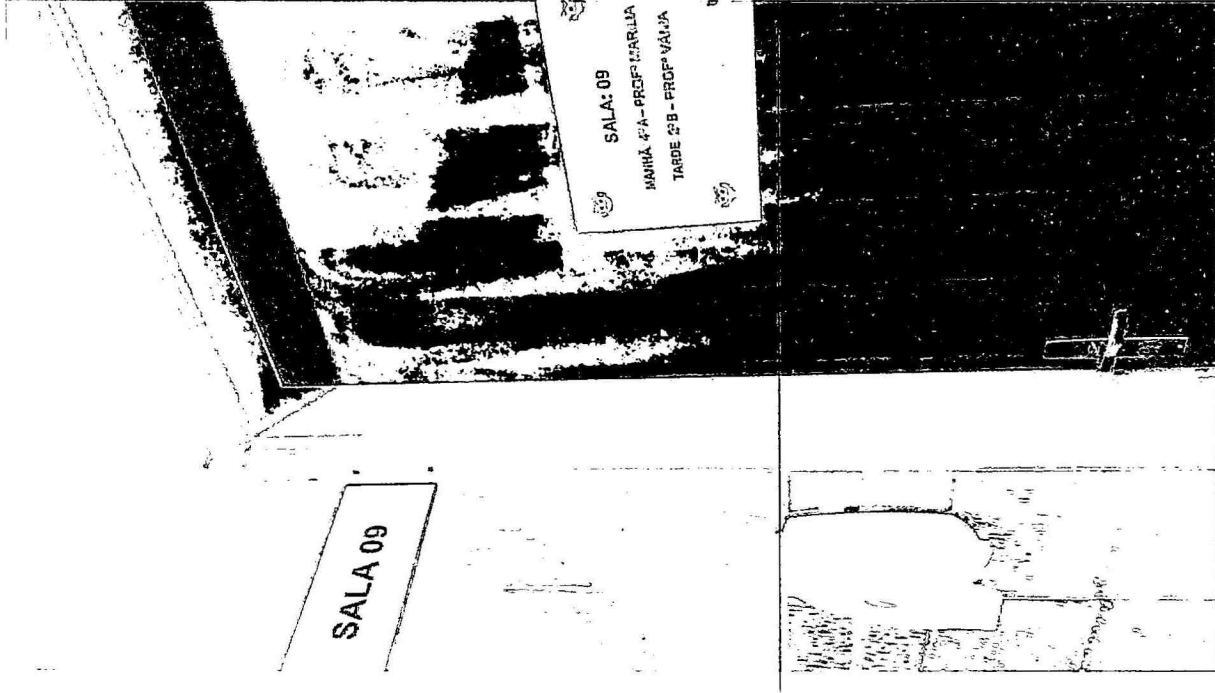
Um das novas portas adquiridas

Algumas portas foram trocadas, conforme as imagens abaixo:

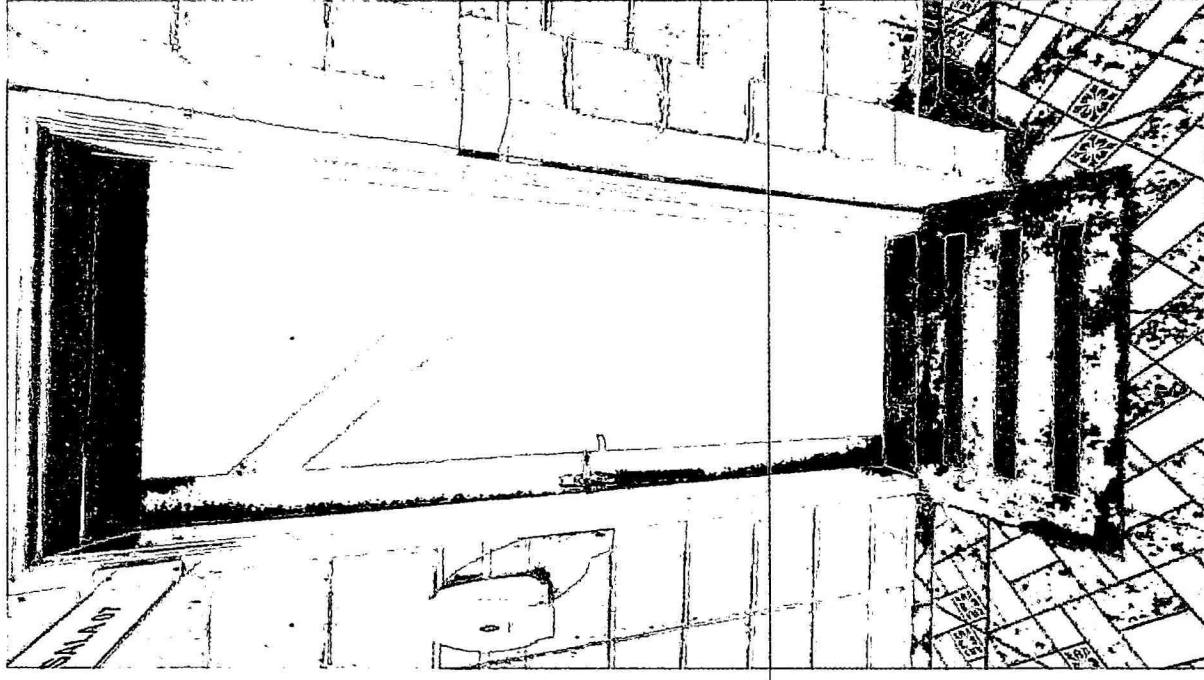
Pintada, adequando ao novo padrão
